# Technisches Merkblatt

### **TECHNISCHE SONDERINFORMATION 21**

#### Inhibierung der oxidativen Trocknung durch Silanklebstoff

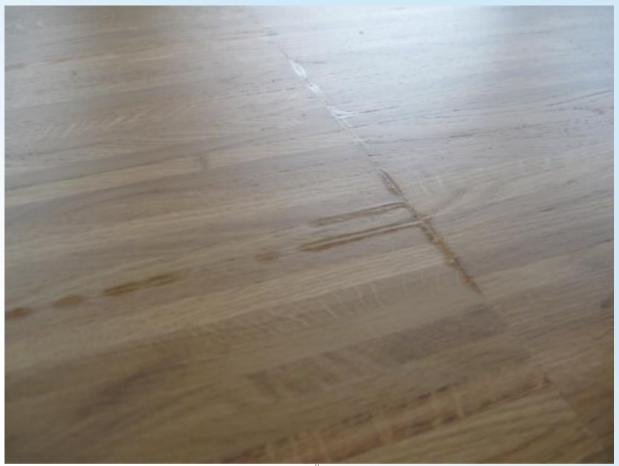
Bei Kontakt mit Silan-basierten Parkettklebstoffen und Fugenfüllmassen wird eine unzureichende Aushärtung oxidativ trocknender Öle und Öl-Kunstharzlacke beobachtet. Dies kann insbesondere bei kleinteiligen Verlegeelementen ohne Nut-und Feder-Verbindung durch Hochdrücken des Klebers in der Fuge zu Problemen führen.

Bild: Glänzende Fugen bei Versiegelung mit einem matten Öl-Kunstharz-Lack

Bisher nur in Einzelfällen aufgetretene Schwierigkeiten führten zu einer umfassenden Untersuchung mit ernüchternden Ergebnissen. Zum Beispiel hängt die Mattierungsentwicklung von Öl-Kunstharz-Lacken vom Trocknungsprozess ab. Wird dieser durch Kontakt mit einem Silanklebstoff gestört, so verbleibt der Lack über der Fuge glänzend. Durch die stark verlangsamte Aushärtung ist der Lack über der Fuge anschmutzungsempfindlich, was zu einer dunklen Fugenabzeichnung führen kann. Ein anderes Problembild kann die unzureichende Kratzbeständigkeit von Versiegelungen über Öl-Grundierungen darstellen, wenn diese durch einen Silankleberkontakt in der Trocknung gestört wurde. Die Anwendung von silanbasierten dauerelastischen Fugenmassen bei der Akzentuierung von Dielenfugen führt bei Oberflächenbehandlung mit oxidativ trocknenden Produkten ebenfalls zu Problemen. Es ist aufgrund von Laborergebnissen davon auszugehen, dass Probleme auch beim Renovierungsschliff mit anschließender Ölbehandlung auftreten können.

Sonstige Oberflächenbehandlungsmittel, welche auf anderen chemischen Mechanismen beruhen, sind nicht betroffen. Insofern bewirkt die satte Anwendung einer physikalisch trocknenden Sperrgrundierung, wenn hinterher mit einem Öl-Kunstharz-Lack weiterlackiert wird, eine deutliche Reduzierung der Erscheinung. Besonders empfehlenswert ist bei Vorliegen eines Schadenfalls ein Grundschliff und Versiegelung mit einem geeigneten Wasserlack.

In den Untersuchungen ergaben sich keine Probleme, wenn der Silanklebstoff keinen Kontakt mit dem Öl bekam. Der Kontakt kann am besten bei Vorliegen einer Nut-und-Feder-Verbindung ausgeschlossen werden. Dass es auch sonst nicht jedes Mal zu einem Problemfall kommt, zeigen viele tausend Quadratmeter mit Silanklebstoff verlegtes Mosaikparkett, welches anschließend geölt bzw. versiegelt wurde. Es hängt von der sauberen Arbeit ab. Zunächst darf der Klebstoff bei der Verlegung nicht in die Fuge gequetscht werden, so dass er an die Oberfläche kommt. Eine gute Verspachtelung mit Fugenkitt hilft, um die Öle vom Klebstoff fernzuhalten.
